Interpretação de artefacto radiológico de grandes dimensões localizado na bacia

Interpretation of a large radiological artefact in the pelvis

Fernando Judas¹, Sandra Rodrigues², Pedro Carvalhais³, Pedro Matos³

Hospitais da Universidade de Coimbra – Serviço de Ortopedia/*Orthopedics Department, Coimbra University Hospitals.*

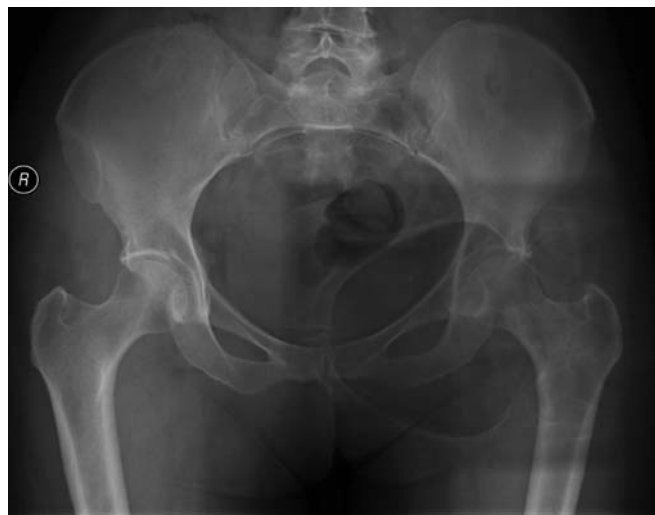
A radiografia da bacia mostrava na hemi-pélvis esquerda uma imagem de grandes dimensões, estendendo-se para a região da extremidade femoral superior, podendo ser compatível com o diagnóstico de uma formação tumoral ou pseudo-tumoral (Fig. 1).

Figura 1. Radiografia da bacia revelando imagem de grandes dimensões, de contornos arredondados, de baixa densidade central e com calcificação periférica, sobrepondo-se aos ramos isquio e iliopúbicos.

Figure 1. Pelvic X-ray showing a large rounded image, with low density at the centre and some peripheral calcification, superimposed upon the ischiopubic and iliopubic rami.

The X-ray showed a large image in the left hemipelvis extending into the region of the upper femoral extremity, which could have been compatible with a tumour or pseudo-tumour (Fig. 1). However, as the clinical examination and medical history did not reveal any symptoms or signs that might explain the presence of such a pelvic mass, the X-ray was considered false (i.e. a radiological artefact). This assumption was subsequently confirmed in a second pelvic X-ray (Fig. 2). In fact, careful analysis of the image in question revealed the presence of bone structures corresponding to a horizontal projection of the iliopectineal bursa and the pubic symphysis, and the sacroiliac joint.

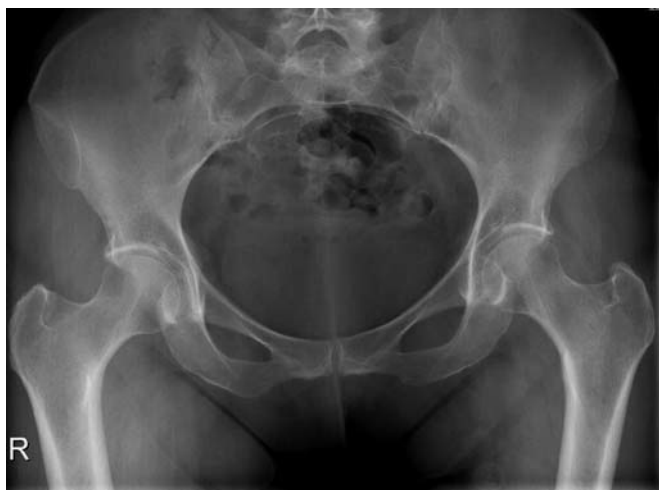
Uma vez que na anamnese e no exame clínico não foram detectados quaisquer sintomas ou sinais que explicassem a presença de uma massa pélvica, a imagem radiológica foi considerada como falsa, isto é, um artefacto radiológico, o que veio a confirmar-se num outro exame radiológico da bacia (Fig. 2). Com efeito, procedendo-se a uma análise cuidadosa da imagem em causa é possí-

Figura 2. Uma nova radiografia confirmou tratar-se de um artefacto radiológico causado por um erro no processamento da imagem computadorizada.

Figure 2. A new X-ray confirmed that this was a radiological artefact caused by an error during the processing of the computerized image.

vel observar estruturas ósseas correspondentes aos ramos ílio-púbicos e à sínfise púbica da pequena bacia em projeção horizontal, assim como à articulação sacro-íliaca.

Todavia, persistia a dúvida sobre o mecanismo que originou o referido artefacto. Tudo leva a crer que houve uma sobreposição de uma imagem anterior que ficou registada no écran de reforço ou IP (*Imaging Plate*), pertencente a um exame radiológico da bacia de um outro paciente, com uma orientação horizontal. Dito por outras palavras, houve uma anomalia no processamento da imagem, um erro técnico causado por um tempo insuficiente de espera para a utilização da mesma cassete – IP.

However, doubt remained about the mechanism that had led to the generation of this artefact. Everything seemed to indicate that a previous image from a horizontal pelvic X-ray of another patient, which had somehow remained recorded on the backup screen or imaging plate, was superimposed upon this one. In other words, there had been an anomaly in the processing of the image, a technical error caused by the fact that the same cassette (imaging plate) had been used too soon after the previous X-ray.

The intense (fluorescent) white light causes the atoms to gradually return to their initial state⁽⁹⁻¹⁴⁾. In the case described here, it is likely that the process of reinitialization with the white light was not completed before the IP was reused. This meant that the atoms remained in an excited state from the previous exposure, leading to the persistence of a latent image.

Com efeito, mesmo quando o volume de trabalho num Serviço de Radiologia é elevado, deve ser cumprido algum tempo de espera para a nova utilização do IP e deve haver rotação de cassetes para que os IP não acumulem informação e prossigam o ciclo de trabalho sem criar artefactos^(4,5,11,15).

This shows the importance of ensuring that the proper waiting time is respected before an IP is reused, even when a Radiology Department is extremely busy. A cassette rotation system should be established to ensure that IPs do not accumulate information, creating undesirable artefacts^(4,5,11,15).
